CASE

União entre TMSA, VALE e COWI resulta em projeto inovador para reconstrução de transportador de correia

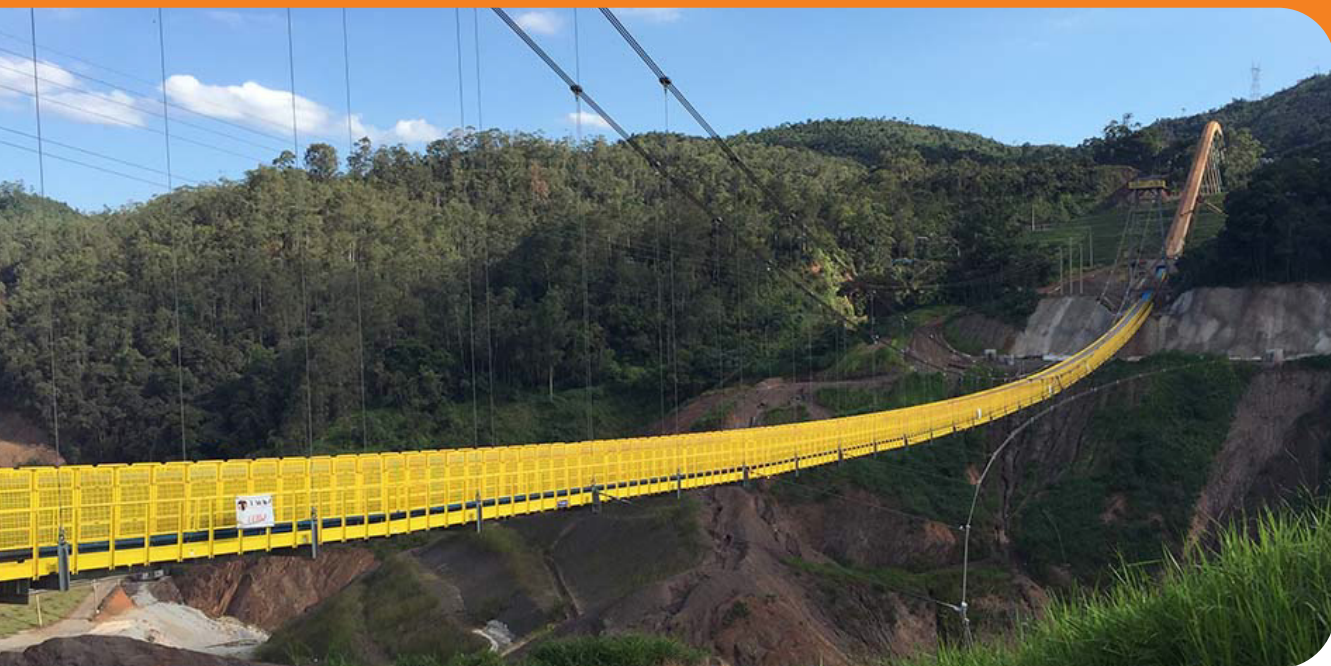
No ponto mais alto, a ponte pênsil construída se encontrava a 60 metros de altura do solo. O vão de 302,4 metros de extensão caracterizou a solução como a 2ª maior ponte pênsil em vão do Brasil, ficando atrás apenas para a Ponte Hercílio Luz em Florianópolis.

A ponte pênsil foi projetada com 302,4 metros de vão livre e um deck (tabuleiro) de 4 metros de largura para apoiar um transportador de correia de 3.600 t/h de capacidade de projeto e 4,2 m/s, com passadiço em ambos os lados. O projeto também contou com duas torres (Norte e Sul) de

altura de 30 metros, que foram conectadas a dois cabos com 50 mm de diâmetro cada.

Os dois cabos principais, por sua vez, foram conectados a um deck por meio de 32 cabos estabilizadores de vento (ou windstays), com 19 mm a 30 mm de diâmetro, espaçados entre si.
