CASE

La unión entre TMSA, VALE y COWI resulta en proyecto innovador para la reconstrucción de transportador de cinta.

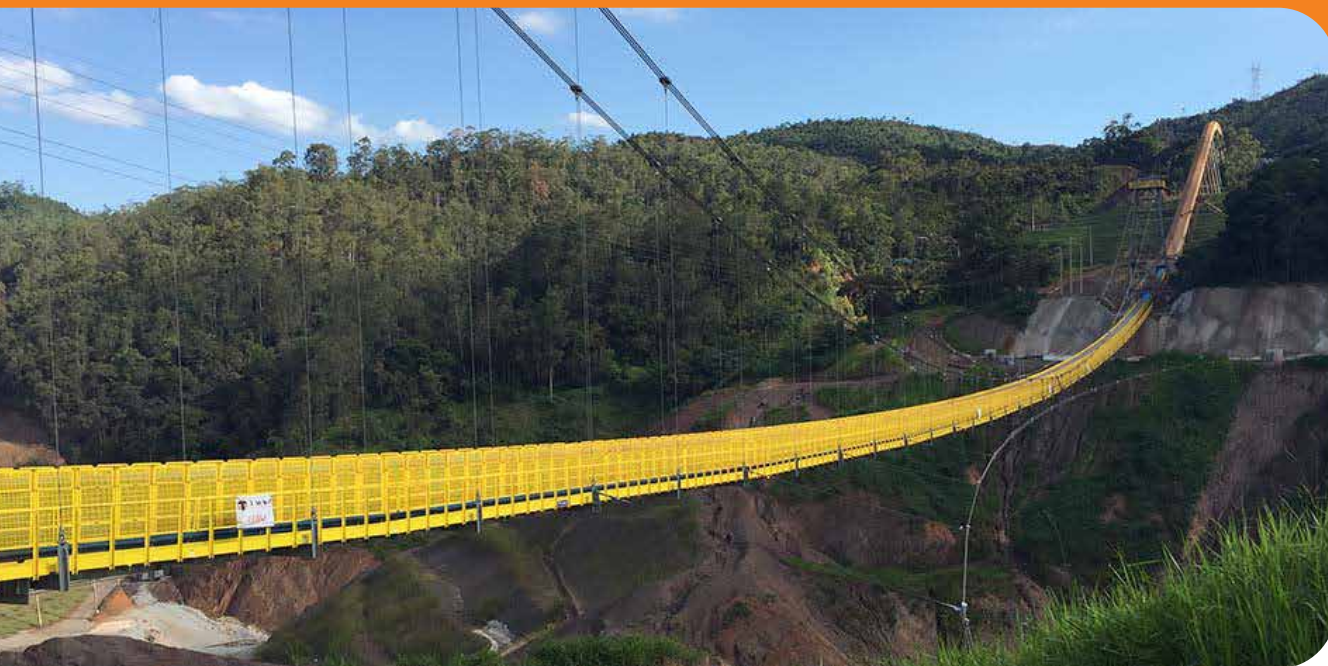
En el punto más alto, el puente colgante construido estaba a 60 metros sobre el suelo. El tramo de 302,4 metros caracterizó la solución como el 2o mayor puente colgante en tramo de Brasil, siendo superado solo por el Puente Hercílio Luz en Florianópolis.

La puente colgante fue diseñada con 302,4 metros de altura y una plataforma (tablero) de 4 metros de ancho para soportar un transportador de cinta de 4,2 m / s de capacidad de diseño de 3600 t / h con pasarela en ambos lados. El proyecto también contó con dos torres (Norte y Sur) de 30 metros de altura, que fueron

conectadas a dos cables con 50 mm de diámetro cada.

Los dos cables principales, a su vez, se conectaron a una cubierta mediante 32 cables estabilizadores de viento (o windstays), con 19 mm a 30 mm de diámetro, espaciados entre sí.
